**Vurdering av
områdestabilitet ved
Nesavika, Askvoll
kommune**

Prosjektnummer:	Dokumentkode:	Dokumentnr.:	Dokumenttittel:
2023-04-146C	GT-H30-M02-00	02r	Vurdering av områdestabilitet ved Nesavika, Askvoll kommune
Revisjon:	Beskrivelse:	Leveransedato:	
0	Godkjent rapport	22.08.2023	
Kontraktør:		Kontaktinformasjon:

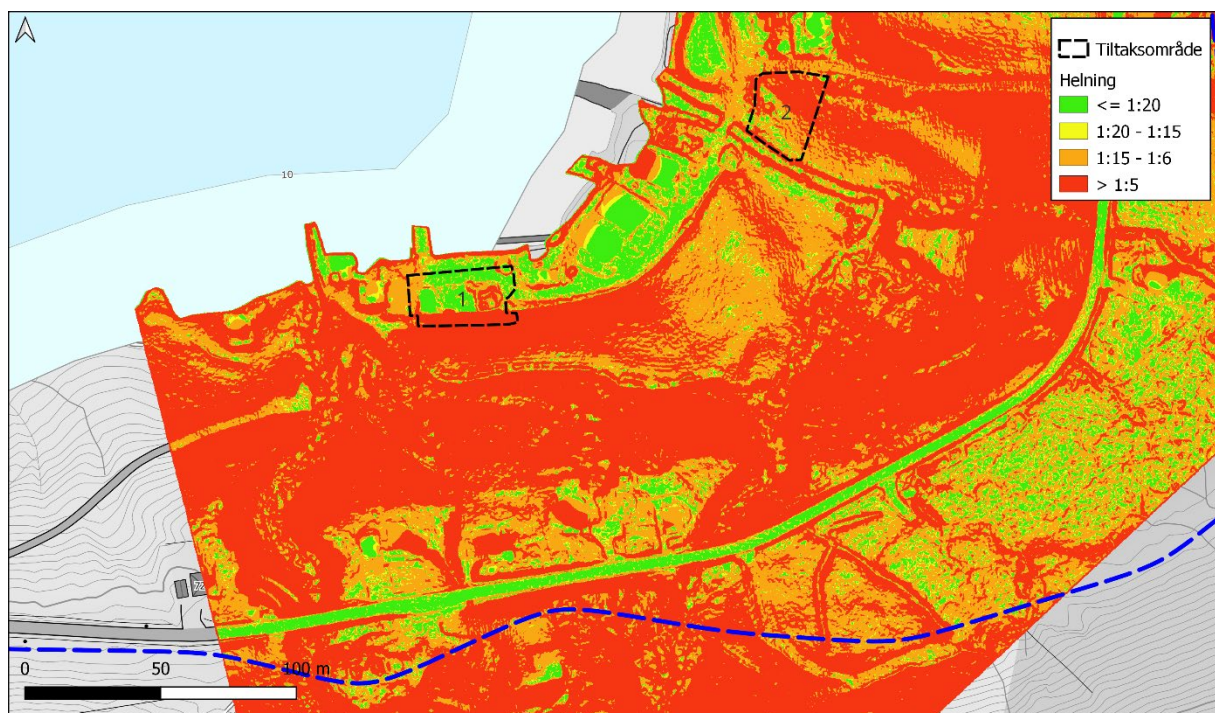
Helningsdata fra undersøkelsesområdet er vist i Figur 3 og skyggerelieff i Figur 4. Terrenngmodellen er hentet fra prosjekt *NDH Askvoll 5pkt 2018* fra kartverkets tjeneste hoeydedata.no. Terrenngmodellen viser at store deler av tiltaksområde 1 ligger på en større flate, der helningen er under 1:20. Tiltaksområde 2 ligger i en skråning med helning fra 1:15 - over 1:5. Sør og øst for tiltaksområdene skrår terrenget jevnt opp mot marin grense, stort sett med en helning over 1:5 gjennom hele strekningen. Skråningen i området oppfyller overnevnte topografiske kriterier for «kritiske skråninger» opp mot marin grense (30 moh.).

Figur 3: Helningsskematisk kart over området. Planlagt område for omregulering ligger innenfor svart stiplede polygon. Blå stiplede linje: marin grense. Kilde: hoeydedata.no.

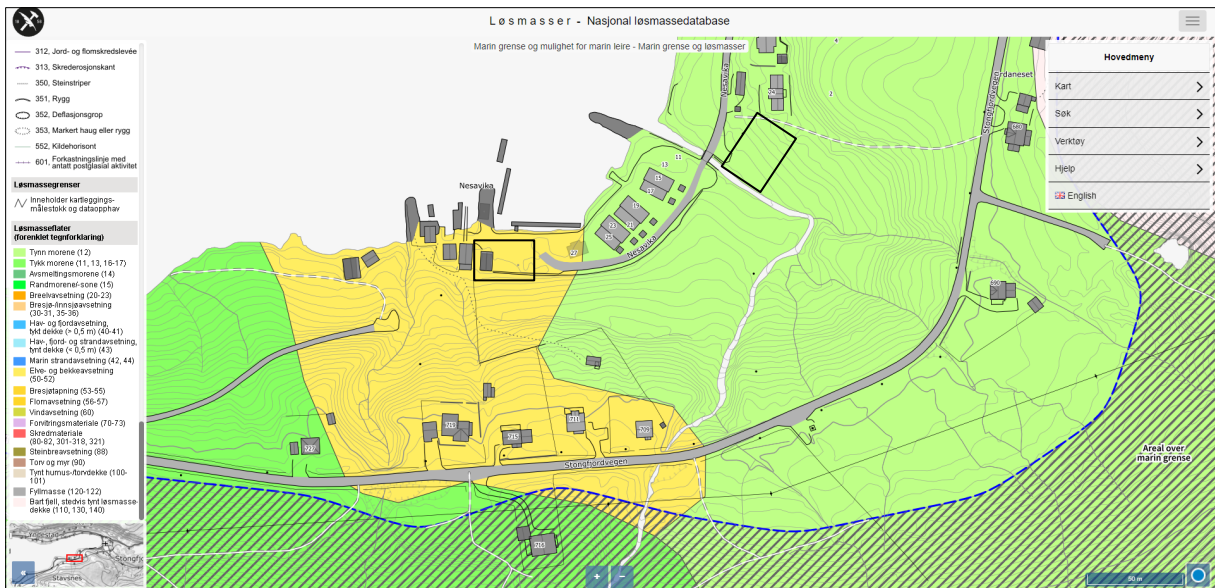
Ifølge løsmassekartet til NGU ligger tiltaksområdet under marin grense, på elveavsetninger ved tiltaksområde 1 (Figur 7). Elveavsetninger består normalt av sortert og rundet sand og grus. Mektigheten beskrives å variere fra 0,5 m til mer enn 10 m for elveavsetninger, men mektigheten kan variere mye. Det er kartlagt moreneavsetninger ved tiltaksområde 2 og i skråningen over marin grense. Moreneavsetninger består normalt av dårlig sortert materiale, hvor samtlige kornfraksjoner er tilstedeværende.

Figur 7: Det er markert elvavsetninger (gul farge) ved tiltaksområde 1 og tynne moreneavsetninger (lys grøn) ved tiltaksområde 2, i løsmassekartet til NGU. Blå stiplede linje viser marin grense. (Kilde: www.ngu.no).

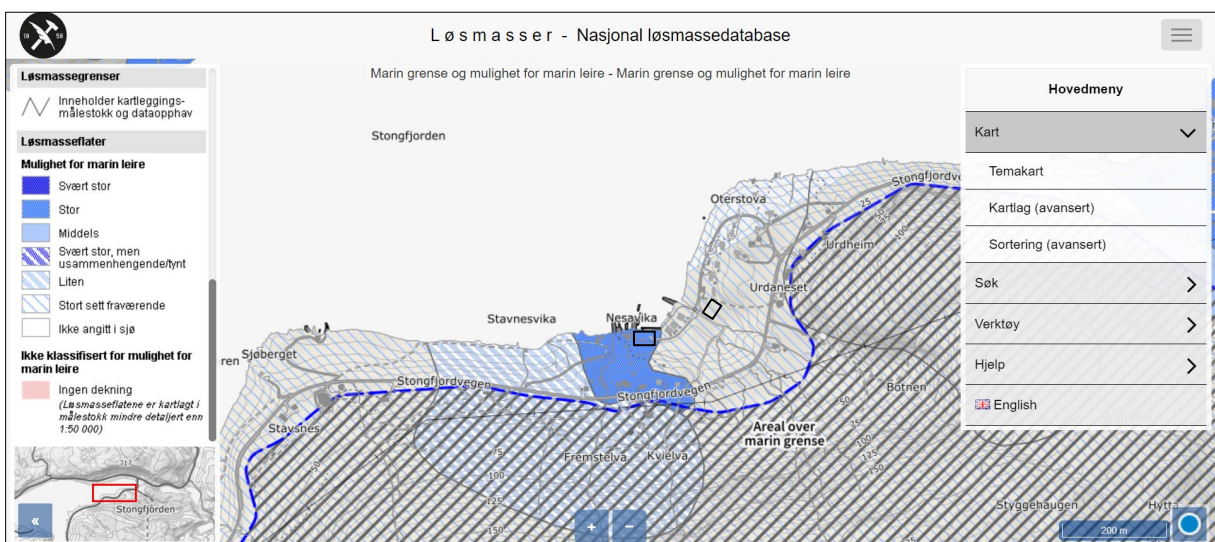
Figur 8 viser hvor i området det er mulighet for marin leire, kartlagt av NGU. Kartleggingen viser at det, innenfor tiltaksområde 1, er stor mulighet for marin leire, mens ved tiltaksområde 2 er muligheten stort sett fraværende. Utredning av områdeskredfare ved tiltaksområde 2 avsluttes ved steg 2 i prosedyren til NVE (1/2019).

Figur 8: Kartet fra NGU viser områder med mulighet for marin leire. Kilde: (www.geo.ngu.no).

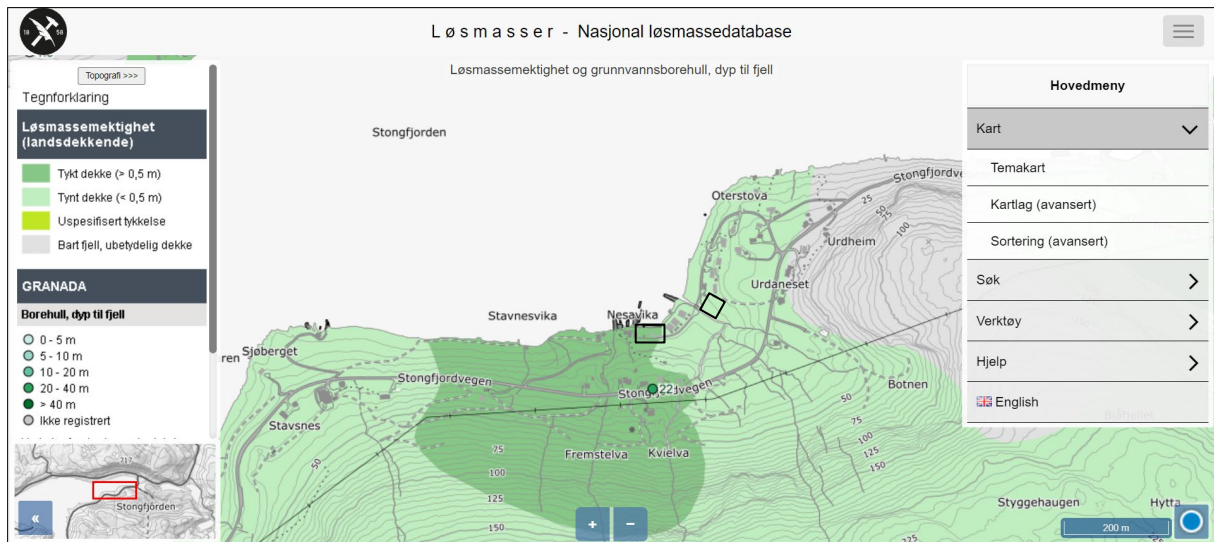
Figur 9 viser en oversikt over registrering i GRANADA og tykkelse på løsmasser i området. Fjellbrønner fra GRANADA ligger ca. 90 m sør for tiltaksområde 1 og viser at det er 22 m til fast fjell. Noen fjellbrønner identifiserer også løsmasstype, men i denne fjellbrønnen er ikke dette spesifisert. Kartet viser at det er tykke løsmasseavsetninger ved tiltaksområde 1, og tynne avsetninger ved tiltaksområde 2.

Figur 9: Bilde over løssmasse tykkelse i området, samt registrering fra GRANADA. Fjellbrønn (grønn punkt) sør for tiltaksområde 1 viser 22m til fast fjell. Kilde: (www.geo.ngu.no).

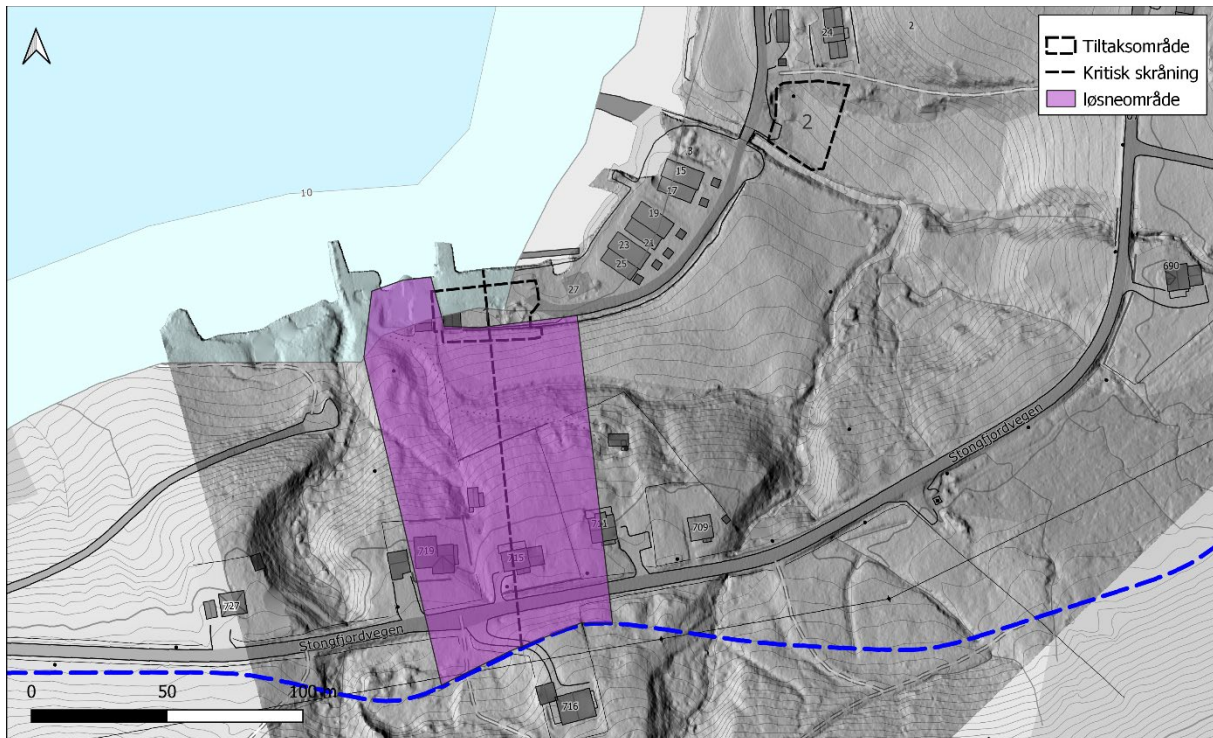
Det er identifisert en kritisk skråning gjennom tiltaksområde 1, som legger grunnlaget for befaringen (Figur 10). Den kritiske skråningen representerer hovedlinjen og strekker seg opp mot marin grense. Det er vurdert at det ikke er kritiske skråninger med hensyn til områdeskred, ved tiltaksområde 2.

Figur 10: Tiltaket er ikke berørt av et kartlagt faresoneområde, men tiltaksområde 1 ligger innenfor et område med stor mulighet for marin leire. Vi har identifisert 1 kritisk skråning gjennom dette området, og borepunkter er lagt langs skråningen.

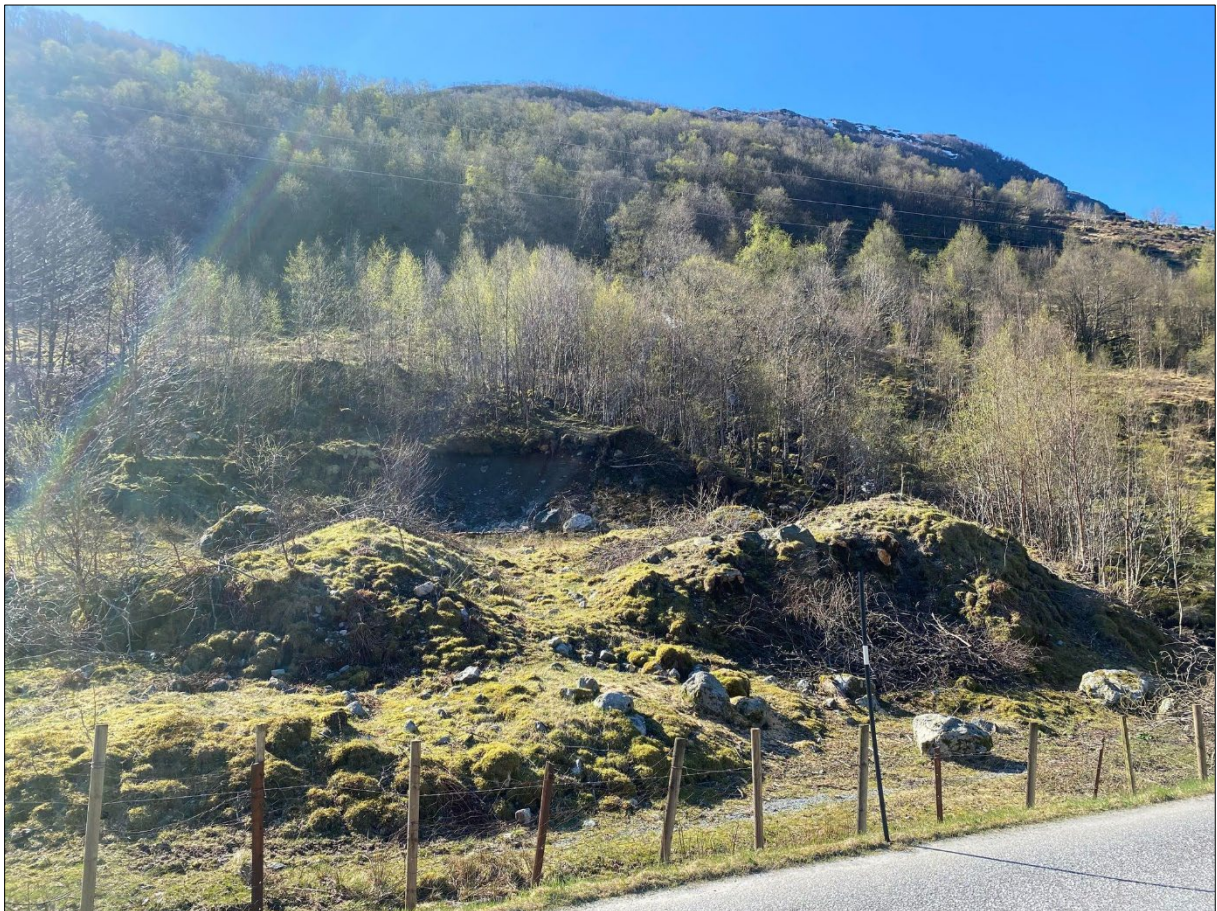
Under befaring er det ikke observert fjell i dagen ved tiltaksområdene. Løsmassene på stedet er typiske elveavsetninger og moreneavsetninger. Skråningen ovenfor tiltaksområde 1 er jevnt hellende opp mot marin grense. Sør for tiltaksområde 1 er det et snitt i terrenget som viser morenemasser som er bearbeidet av elven i området. Elven har transportert vekk finstoff og grovkornede masser, og steiner og blokker ligger igjen (Figur 11 - Figur 13)

Figur 11: Løsmasser i skråning sør for Stongfjordvegen, sør for tiltaksområde 1. Løsmassene i området er moreneavsetninger og elveavsetninger.

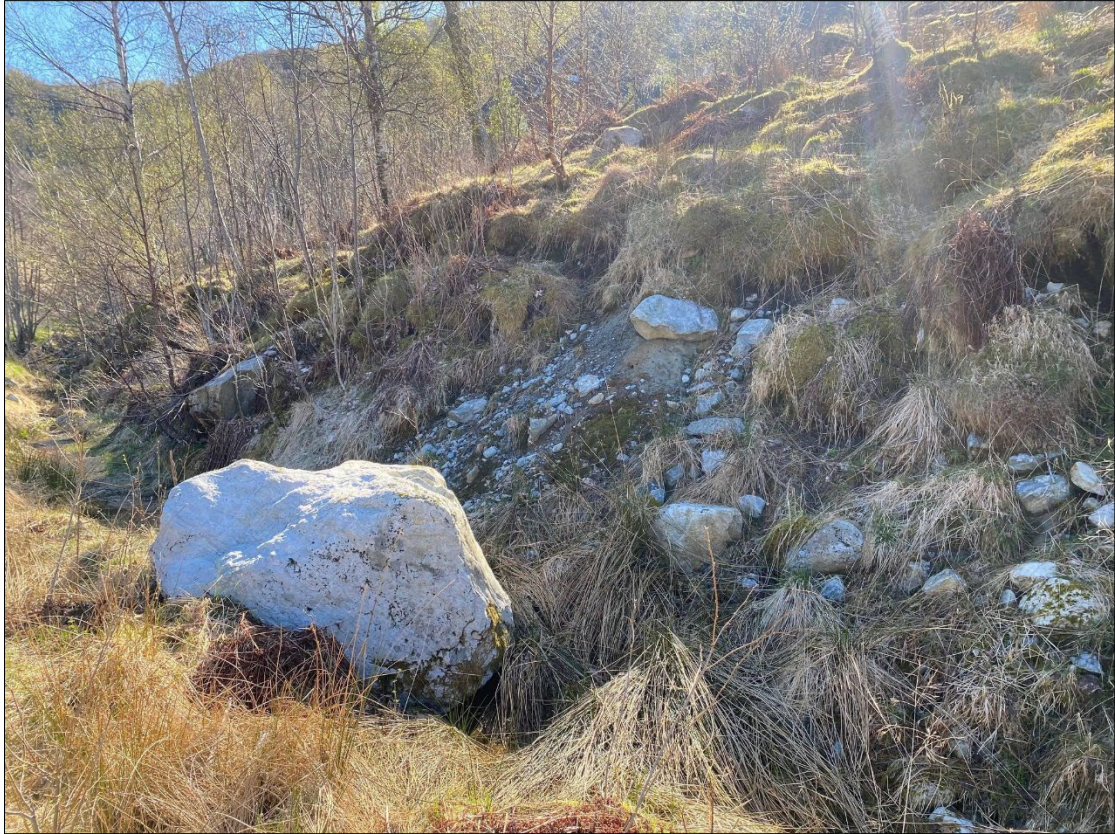
Figur 12: Nærbilde av snitt i terrenget som viser at det er morene- og elveavsetninger i området.

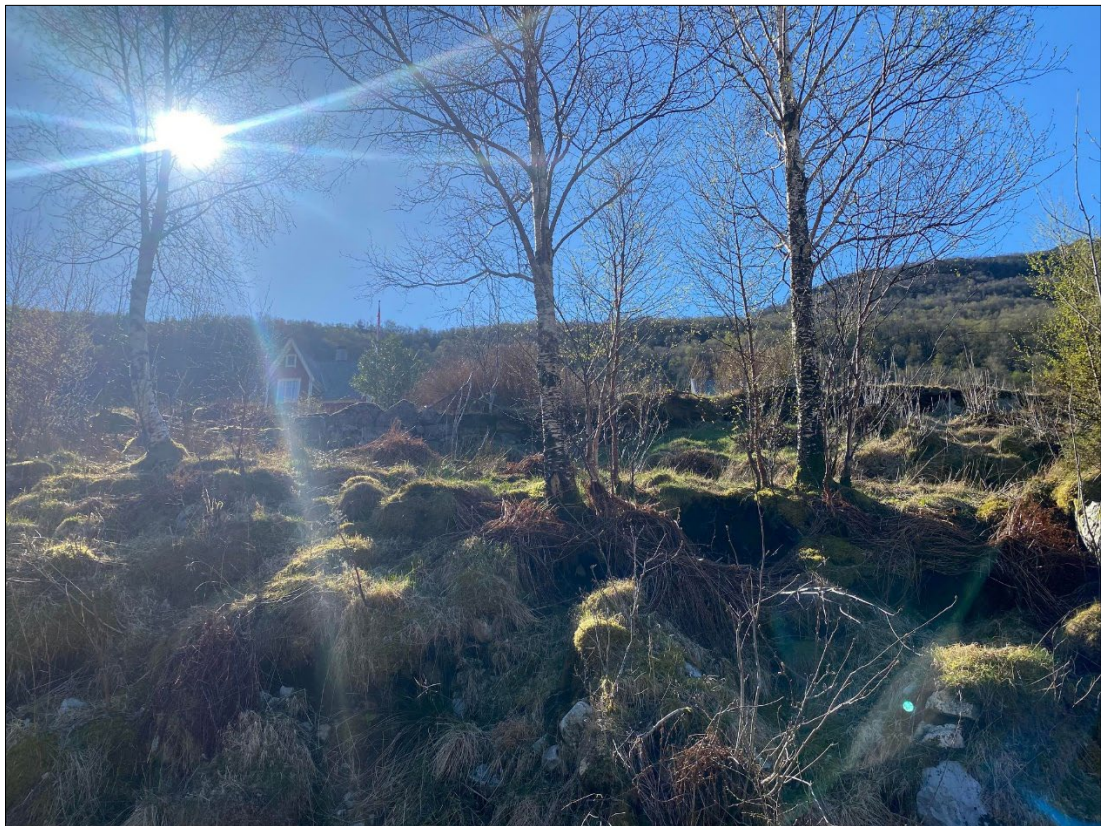
Figur 13: Skråning sør for tiltaksområde 1. Bilde er tatt omtrent ved borepunkt 2.

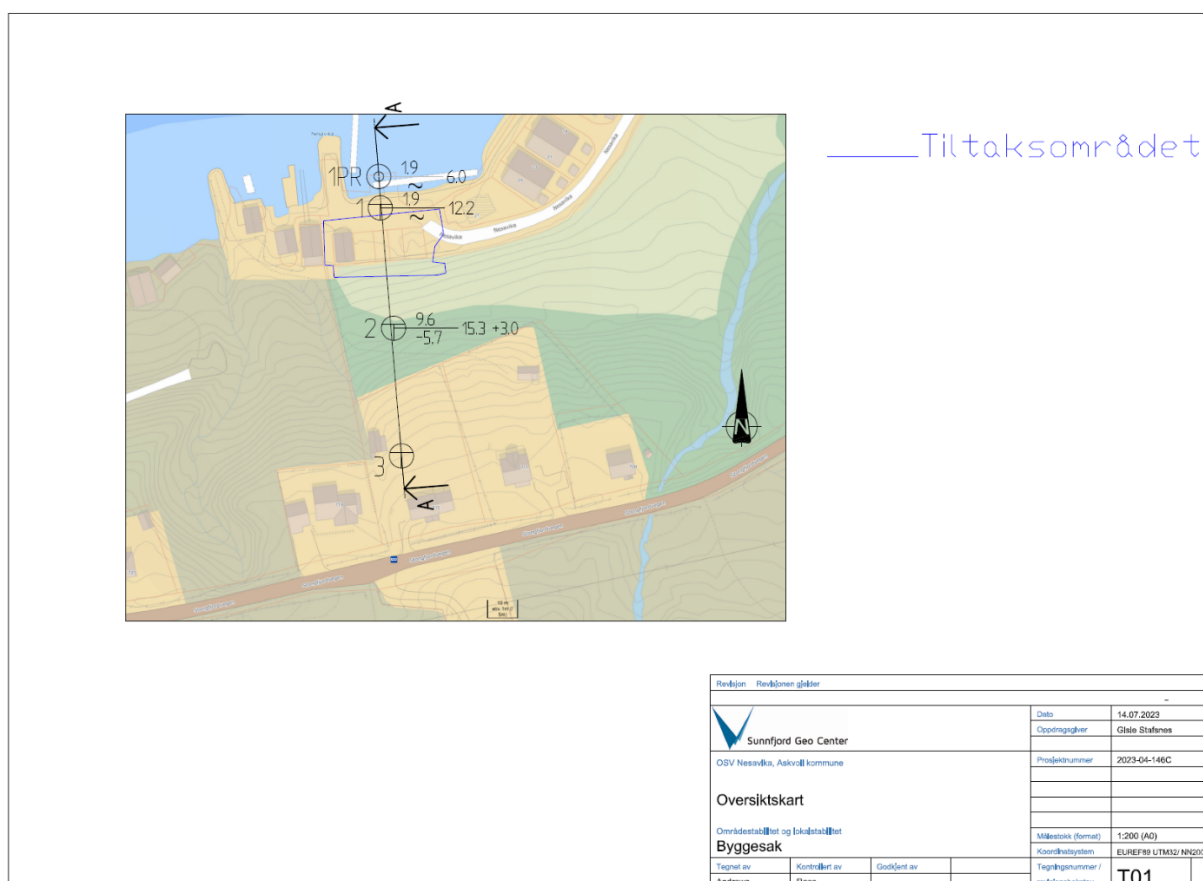
Figur 14: Oversikt over plassering av borepunkter for utførte grunnundersøkelser. Her er borepunkt nr.3 opptegnet, men det er ikke utført totalsondering ved dette punktet.

Grunnundersøkelsene viser at løsmassemekktigheten i området varierer mellom 12,23 m og 15,30 m. Det er påtruffet fjell i samtlige borepunkter. Totalsondering fra borepunkt 1 viser at det er faste lagrede masser fra 0 - 4 m, og løst til middelsfast lagrede masser fra 4 - 10 m. Borelogg indikerer friksjonsmasser for hele dybdeintervallet, og det er hentet opp to naverprøver fra dette punktet, fra 4 - 5 m og 5 - 6 m. Laboratorieforsøk er utført i perioden 26.07.2023 - 31.07.2023, og forsøkene viser sandig og grusig materiale fra 4 - 6 m. Det er ikke påvist leire i området.

Totalsondering fra borepunkt 2 viser at det er fast lagrede masser i hele penetreringsintervallet. Borelogg indikerer friksjonsmasser og det er brukt økt rotasjon gjennom hele totalsonderingen.
